# Virolahti

## Virojoen lämpövoimalan asemakaavamuutosalueiden arkeologinen inventointi 2023

Maanala Oy

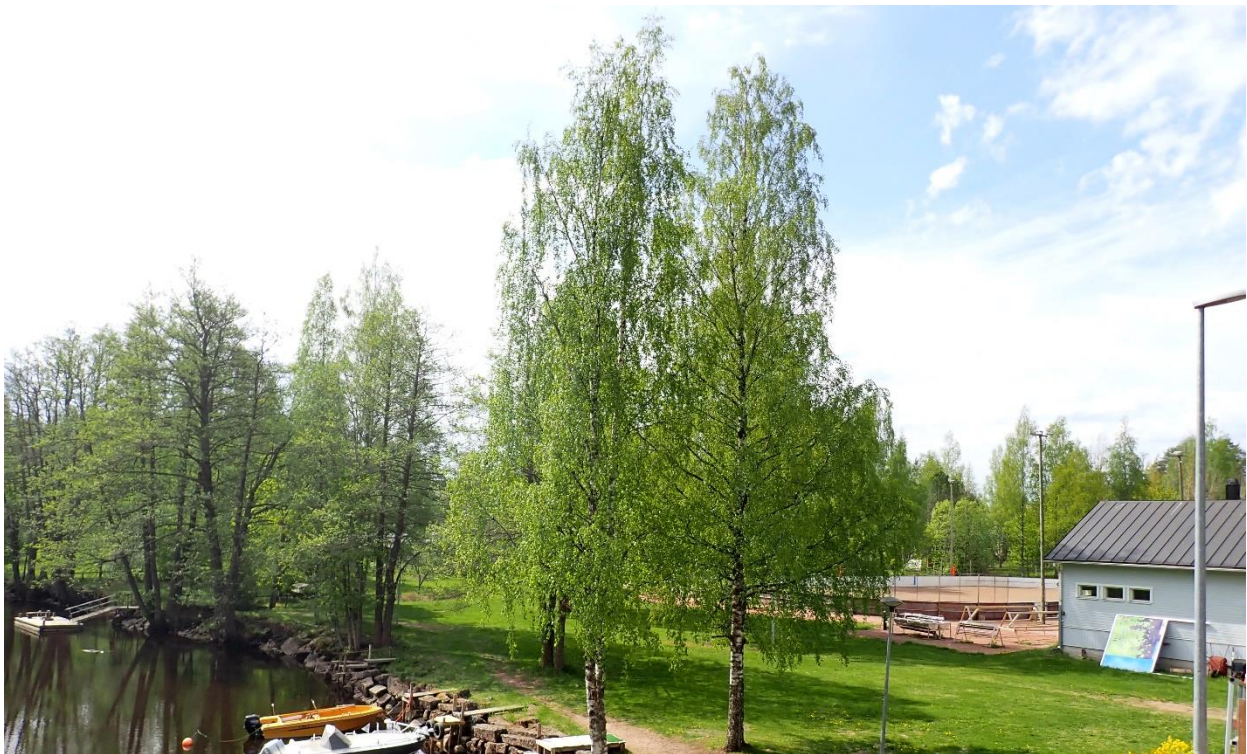
Kuva 6. Selvitysalue 1 sijaitsee kuvassa oikealla näkyvän rakennuksen ja sen vasemmalle puolelle sijoittuvan matonpesualueen ja pelikentän kodalla. Kuvan etualalla oleva jokiranta nurmialueineen jäi selvitysalueen ulkopuolelle. Kuvattu lounaaseen Virojoen ylittävältä kävelysillalta. Kuva: Siiri Tuomenoja.

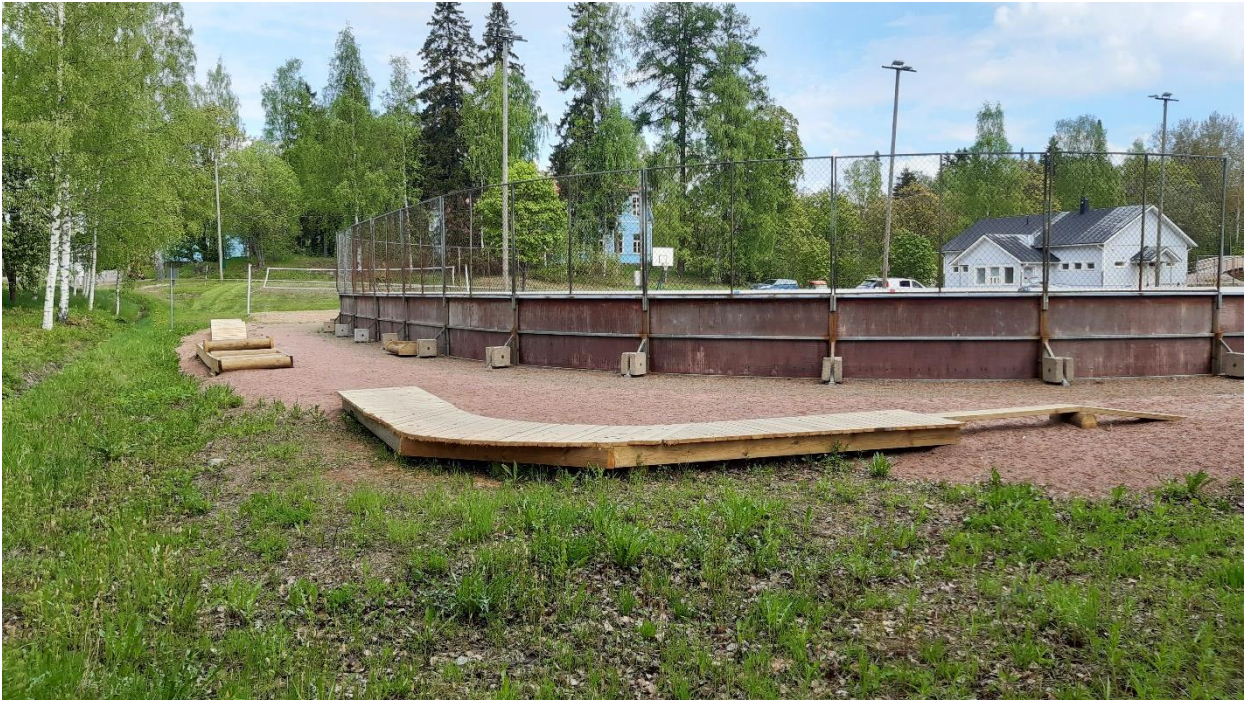
*Kuva 7. Alueen 1 länsireunaa kuvattuna pohjoiseen. Kuvan oikeassa reunassa selvitysalueen koilliskulman rakennus. Kuva: Johanna Rahtola.*

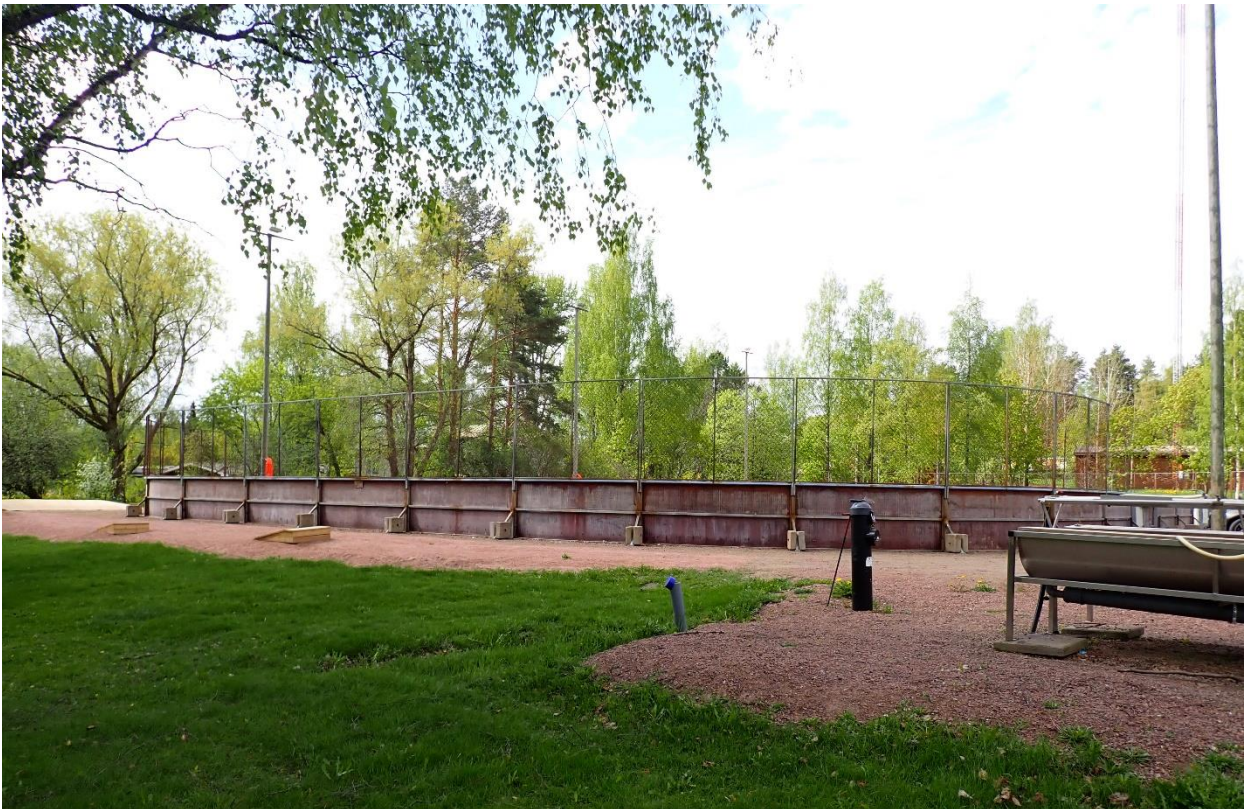
Selvitysalueen maanpintaa on selkeästi tasattu voimakkaasti rakentamisen yhteydessä. Rakentamattomia tai muokkaamattomia maasto-kohtia alueella olivat vain kapeat nurmialueen kaistaleet hiekkakentän reunoilla. Näitä alueita tutkittiin silmänvaraisesti ja kevyellä käsikairalla. Mitään huomioon otettavaa ei kuitenkaan todettu.

*Kuva 8. Alueen 1 itäosaa kuvattuna lounaaseen. Selvitysalueen raja kulki suunnilleen kuvan oikeassa reunassa näkyvän matonpesupaikan kohdalta, joten muokkaamatonta maanpintaa oli alueella 1 hyvin vähän. Kuva: Siiri Tuomenoja.*

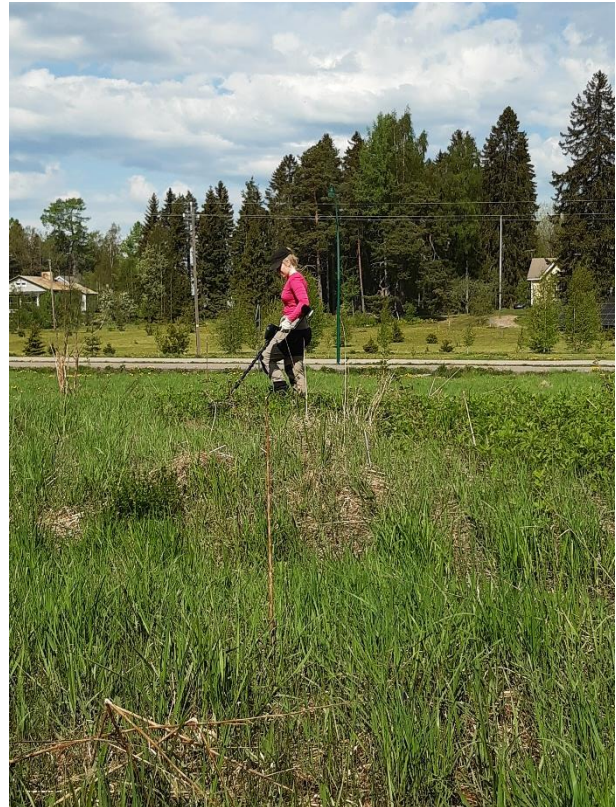
*Kuva 9. Siiri Tuomenoja tutkii metallinpaljastimella alueen 2 länsipuolta. Kuvattu pohjoiseen. Kuva: Johanna Rahtola.*

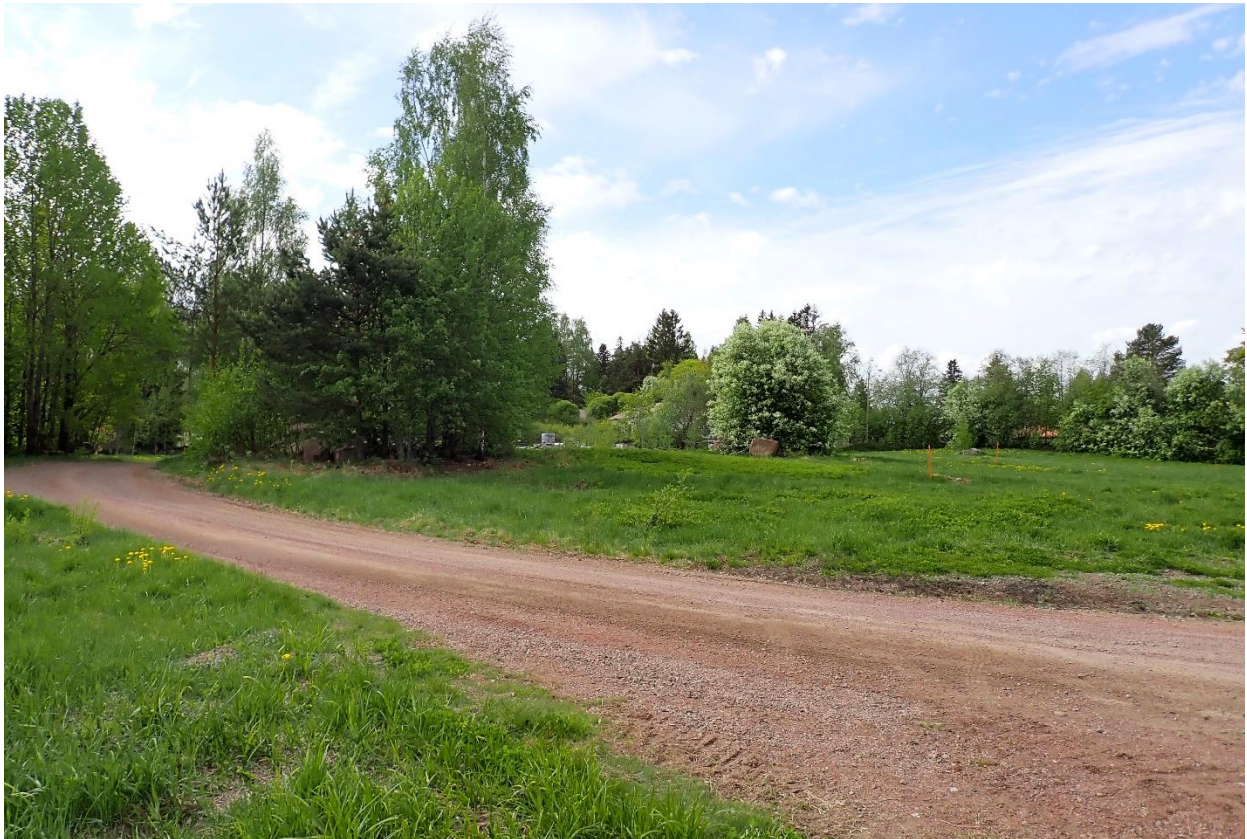
*Kuva 10. Aluetta 2 kuvattuna lounaseen. Hevostienä tunnettu hiekkatie halkoo peltosaarekettä, jossa on ilmakuivien perusteella ollut talousrakennus vielä vuonna 1994. Kuva: Siiri Tuomenoja.*

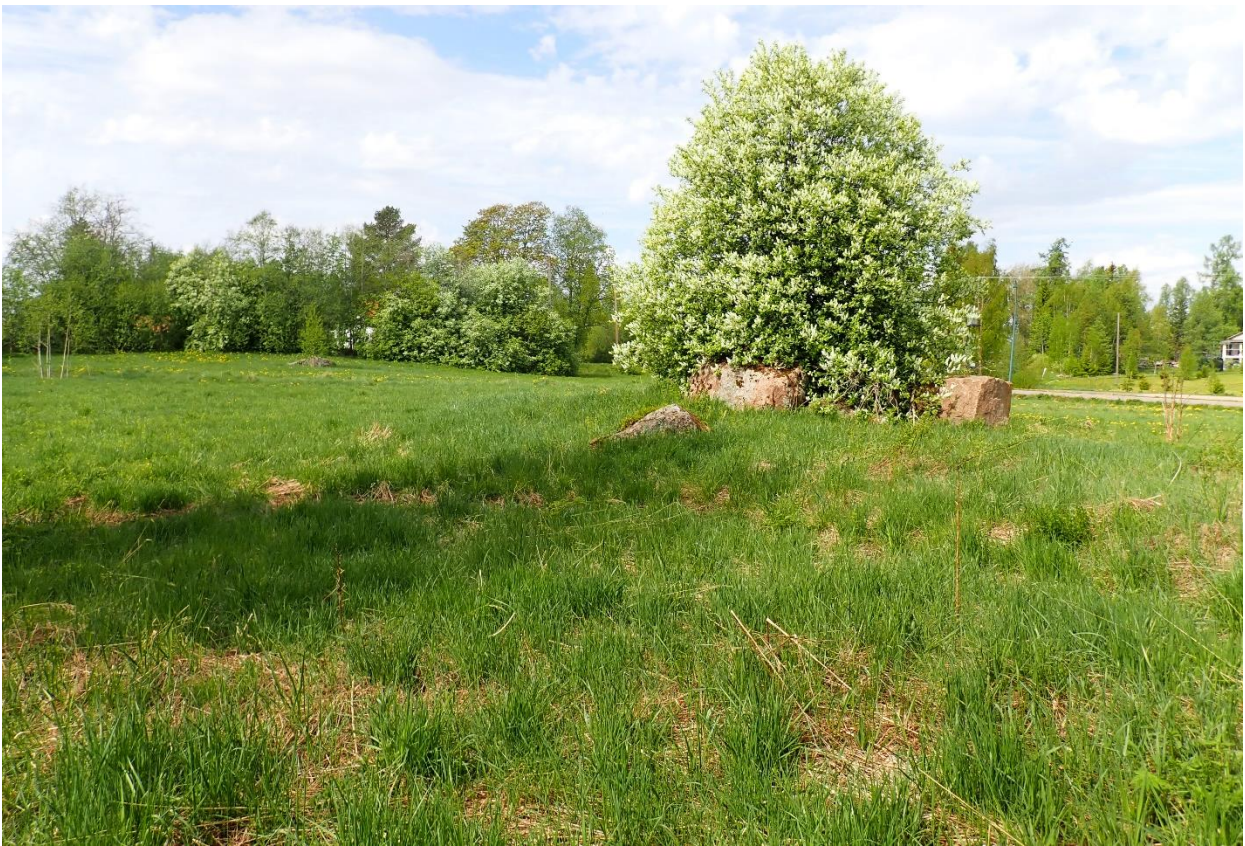
*Kuva 11. Alueen 2 länsipuolen peltolohko kuvattuna luoteeseen. Taustalla Oikotie. Kuva: Siiri Tuomenoja.*

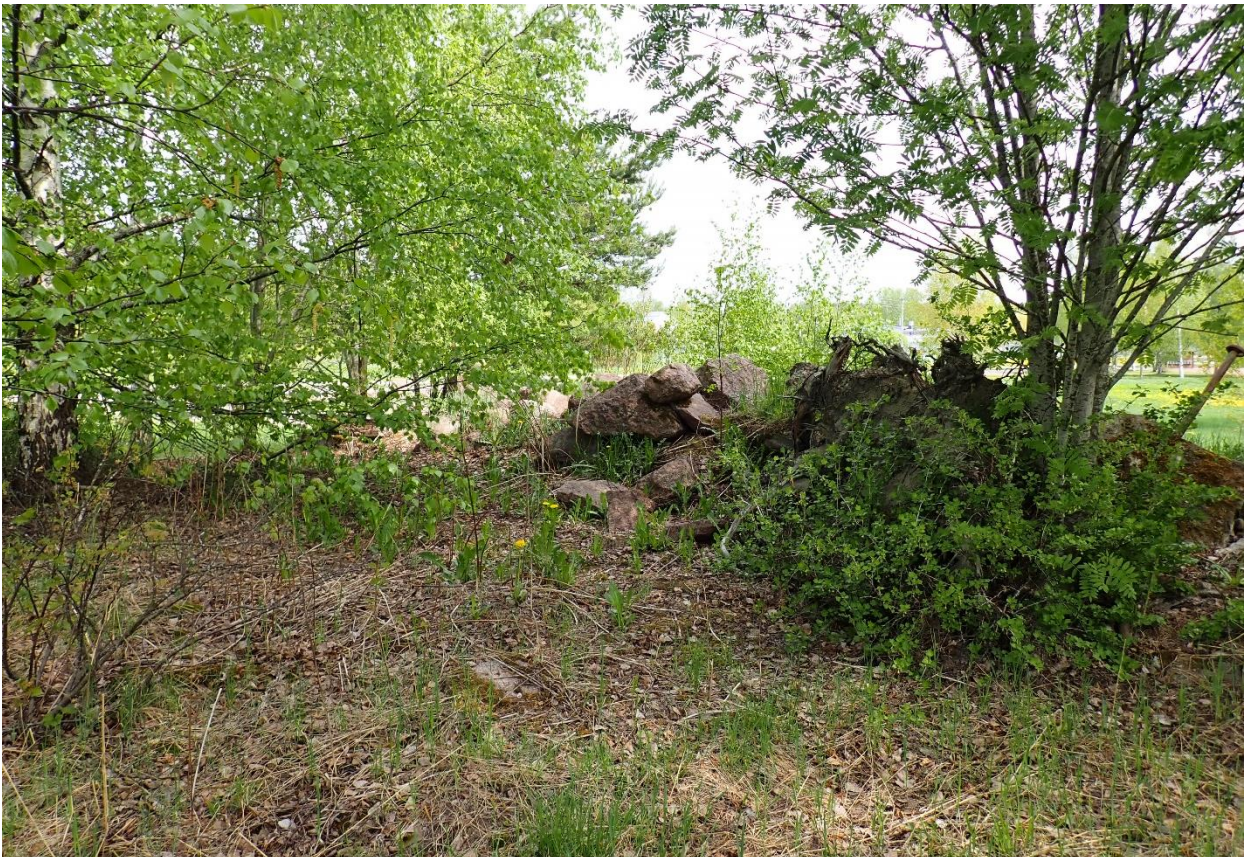
Peltoalueen keskellä, Hevostien molemmilla puolilla, on hieman ympäristöään korkeammalle kohoava metsäsaareke, jolla on sijainnut jo aiemmin mainittu talousrakennus. Kasvillisuuden keskellä havaittiin betonirakennetta sekä sen päälle kasattuja suuria irtokivilohkareita ja metalliromua. Todennäköisesti rakennusjäte liittyy 1990-luvulla purettuun rakennukseen. Selvitysalue tarkastettiin kattavasti silmävaraisesti, sekä muutamilla pienillä koe-kuopilla sekä kairaten. Peltoaluetta tutkittiin otoksenomaisesti metallinpaljastimella, mutta kaikki tehdyt havainnot olivat moderneja.

*Kuva 12. Alueen 2 keskellä oleva peltosaareke ja kasa lohkokiviä kuvattuna koilliseen. Kuvan oikeassa reunassa kivien välistä töröttänyt rautavarras. Kuva: Siiri Tuomenoja.*
